## آثار ژئومورفیکی عملیات راهسازی در مناطق حساس ژئومورفولوژیک (مطالعه موردی: راه روستایی ارلان در شمال غرب ایران)

داود مختاری، دانشیار گروه پژوهشی جغرافیا، دانشگاه تبریز<sup>۱</sup>

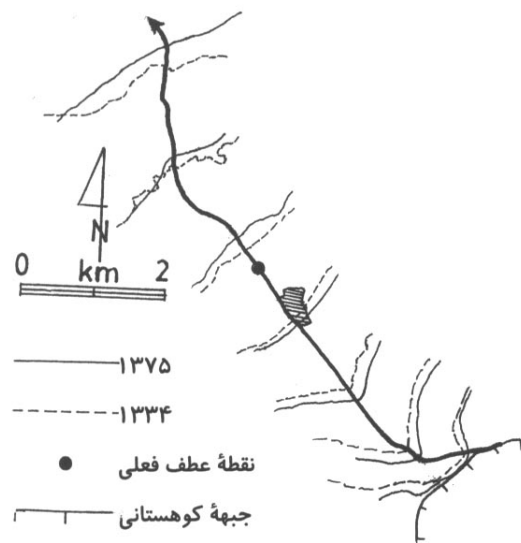
شکل شماره ۷ مقایسه شکل و موقعیت منحنی‌های میزان در طول مسیر آبراهه بین مخروط‌افکنه‌ای بین سال‌های ۱۳۳۴ و ۱۳۷۵

بررسی نقشه‌های توپوگرافی تهیه شده قبل و بعد از احداث سد انحرافی فوق نشان می‌دهد که در این فاصله زمانی تغییراتی نیز در مورفولوژی آبراهه بین مخروط افکنه‌ای ایجاد شده است (شکل ۷)؛ به طوری که بخش‌های بالادست آبراهه پدیده کاوش و قسمت پایین دست آبراهه پدیده انباشت را نشان می‌دهند. نقطه عطف مخروط افکنه نیز از رأس آن به قسمت میانی آبراهه بین مخروط افکنه‌ای منتقل شده است. لذا، این مسأله هشدار

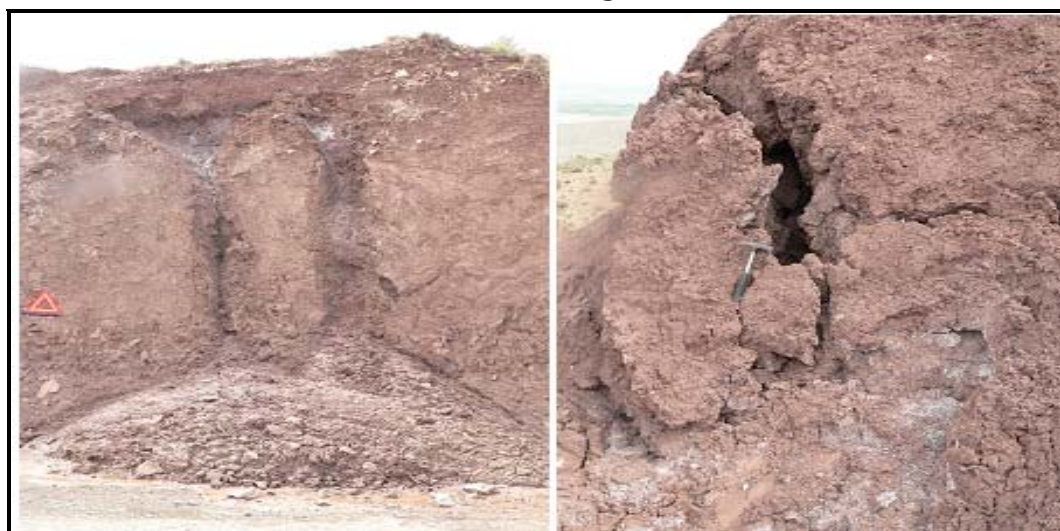
شکل شماره ۸ مارن‌های مسیر راه ارلان و عمل آب‌های سطحی و زیر زمینی بر روی آن

حساسیت بسیار بالای مارن‌های موجود در ترکیب سازند زمین‌شناسی منطقه (شکل ۸)، به عمل آب‌های سطحی و فرایند انحلال از جمله زمینه‌های ناپایداری دامنه‌ها در این واحد است؛ به طوری که به شدت موجب افزایش تراکم شبکه آبراه‌های در بخش‌های عاری از پوشش نهشته‌های آواری شده (شکل ۲) و در بخش‌های زیر پوشش، اثر فرایند انحلال و عمل آن در زیر نهشته‌های آواری، به صورت ایجاد فروافتادگی‌هایی در سطح دامنه ظاهر شده است. گرچه در ظاهر امر، بخش پوشیده از نهشته‌های آواری دامنه (مسیر راه ارلان) پایدار به نظر می‌رسد، ولی پیشروی زبانه‌ای از تشکیلات این بخش به داخل رودخانه قره‌چای نشان دهنده دینامیک بالای این بخش از دامنه است؛ به طوری که آثار پیشروی مداوم این سازندها به صورت ریزش‌های توده‌ای عناصر به داخل رودخانه قره‌چای در طول سال بدون وجود هر گونه عامل دیگری دیده می‌شود. در واقع، هدایت آب‌های سطحی به لایه‌های زیرین میوسن توسط نهشته‌های آواری، موجبات اشباع

ادامه شکل ۸ مارن‌های مسیر راه ارلان و عمل آبهای سطحی و زیر زمینی بر روی آن

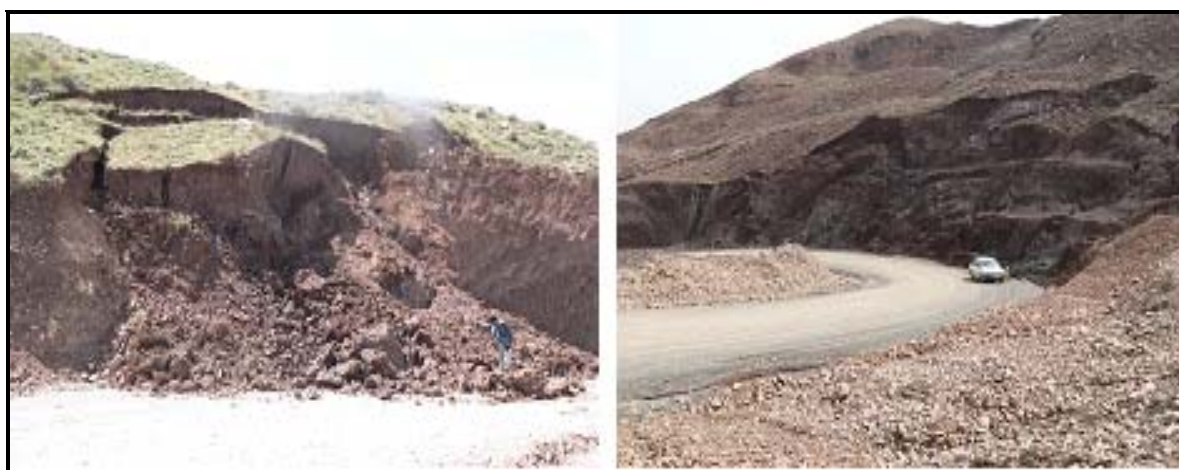
شکل شماره ۹ وقوع زمین لغزش‌هایی در مسیر راه ارلان پس از عملیات تعریض و مرمت جاده: تصویر سمت راست وقوع زمین لغزش در رسوبات میوسن و تصویر سمت چپ وقوع آن را در جایی که نهشته‌های آواری رسوبات میوسن را پوشش داده‌اند، نشان می‌دهد.

۳- ایجاد ترانشه‌هایی عمیق در طول مسیر، بویژه در واحد میوسن قرمز، ناپایداری دامنه‌ای از نوع حرکات توده‌ای را شدت بخشیده است (شکل ۹).

وقوع چندین حرکت توده‌ای از نوع لغزش و ریزش (شکل ۹)، تظاهر آثار فرسایش آبکنندی (شکل ۱۰) و

۴- دامنه‌های ناپایدار حاصل از خاکبرداری طول مسیر نیازمند اصلاح با استفاده از تکنیک‌های پایدارسازی است.

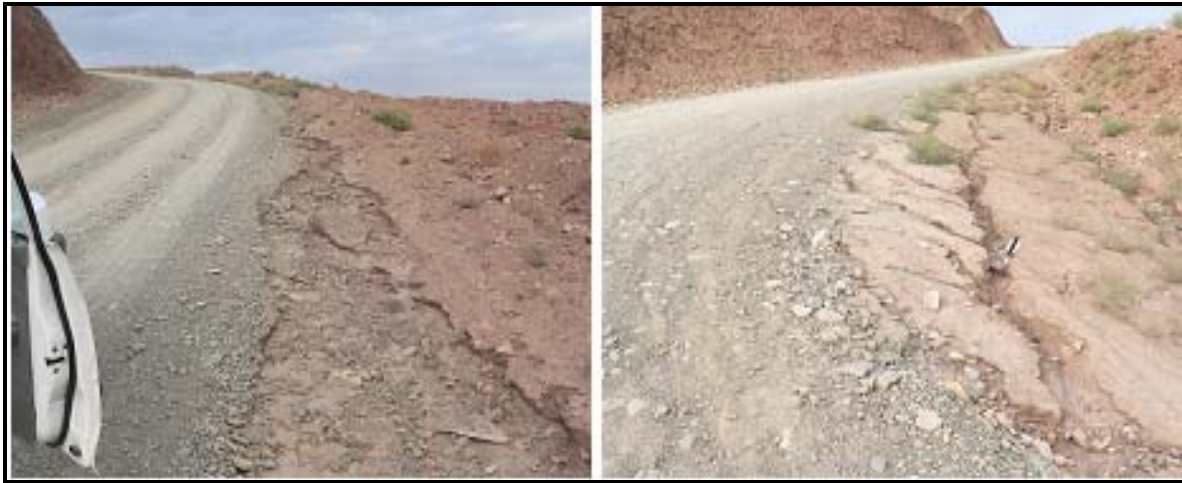
شکل شماره ۱۰ فرسایش شیاری و بعضاً آبکندی در شانه‌های راه ارلان

در هر صورت، با عنایت به حساسیت ذاتی این واحد به فرایندهای ژئومورفیک، تعریض و مرمت جاده بدون توجه به این حساسیت‌ها، در سال اول بهره‌برداری از آن، یعنی سال ۱۳۸۷ شاهد وقوع زمین لغزش‌هایی در طول مسیر جاده بودیم (شکل ۹). برداشته شدن لایه محافظ سطحی از یک سو و تعمیق ترانشه‌ها جهت کاهش هرچه بیشتر شیب راه، مهمترین علت وقوع این لغزش‌ها بوده است. اثر استقرار راه بر روی رسوبات میوسن تنها به این ختم نمی‌شود، بلکه تمرکز آب‌های سطحی در روی دامنه‌ها خود زمینه را برای فرسایش شیاری و سپس آب‌کندی در کناره‌های جاده فراهم نموده است (شکل ۱۰).

۴- قرار گرفتن کف راه بر روی رسوبات میوسن، نتیجه‌ای جز تمرکز آب‌های سطحی سطح و شانه‌های جاده در طرفین آن نداشته و زمینه فرسایش آبکنندی را فراهم نموده است (شکل ۱۰).

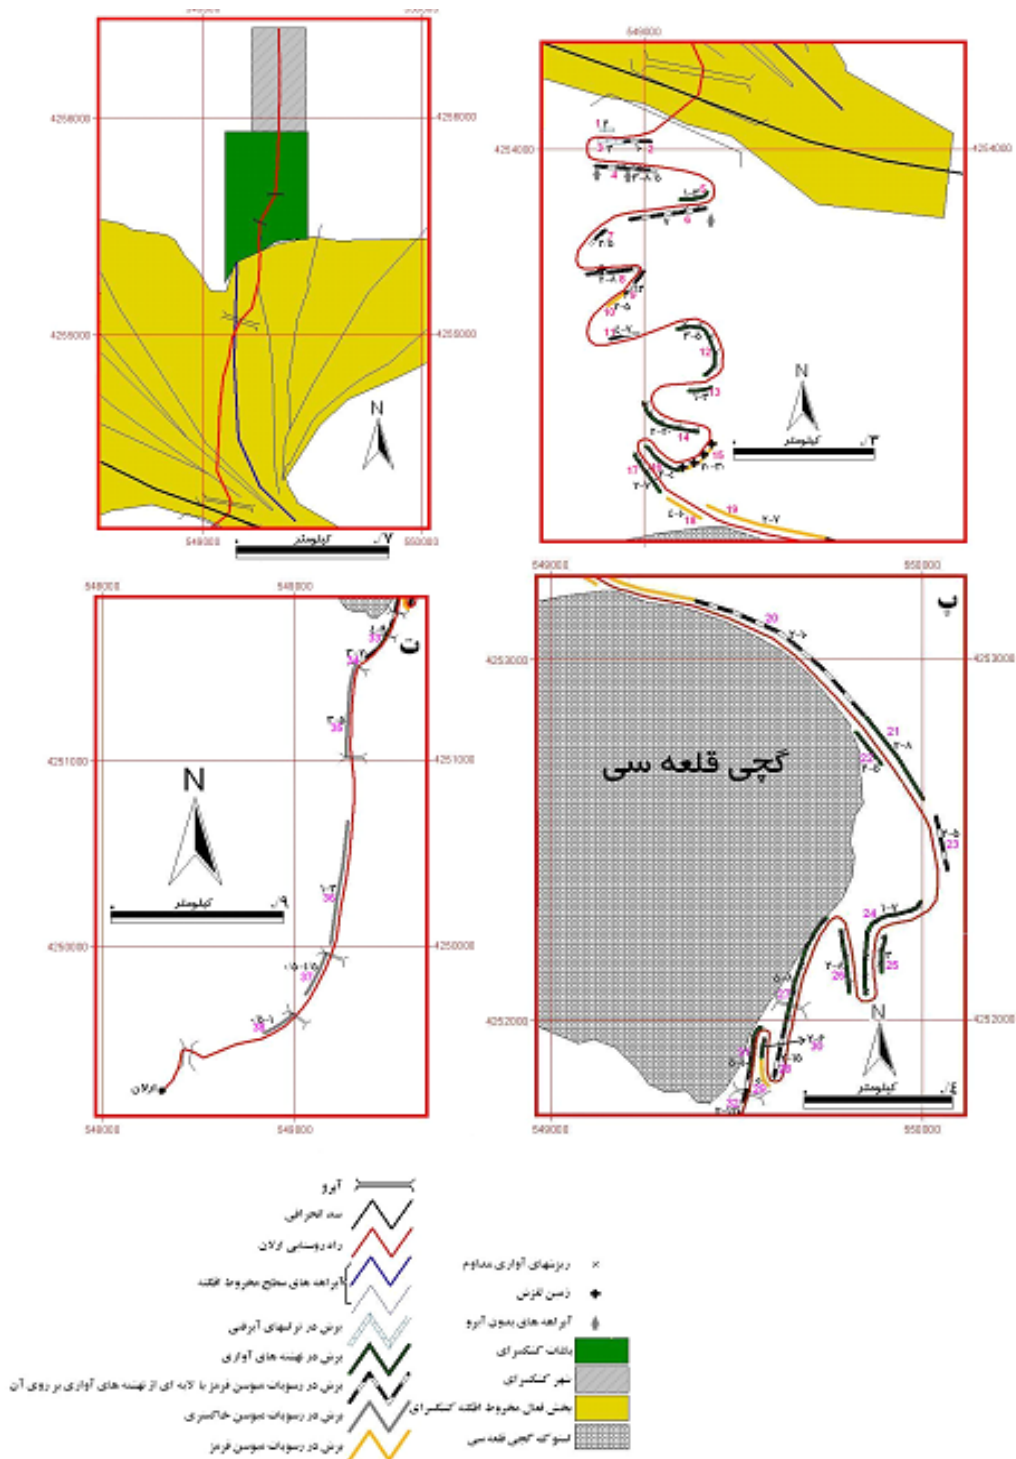
شکل شماره ۱۲ نقشه ریز پهنه بندی ویژگی های ژئومورفیک طول مسیر راه ارلان در واحد میوسن قرمز (الف)، واحد مخروط افکنه (ب)، واحد دره طوق مانند (پ)، و واحد فلات مرتفع (ت)

شکل ۱۲ الف، ب، پ، ت نقشه ریز پهنه‌بندی ویژگی‌های ژئومورفیک طول مسیر راه ارلان و جدول ۲ جزئیات این ویژگی‌ها را نشان می‌دهد. در شکل ۱۲ محل دقیق برش‌ها با توجه به لیتولوژی آنها در طول مسیر راه ارلان نشان داده شده است.

تعداد زیاد برش‌های فوق در خود رسوبات میوسن قرمز و یا تناوبی از این رسوبات و نهشته‌های آواری و ارتفاع زیاد این برش‌ها نسبت به سایر قسمت‌ها، هشدار جدی در مورد آسیب‌پذیری راه از فرایندهای ژئومورفیک را گوشزد می‌کند. در طول مسیر، آبروهایی برای عبور جریان‌های سطحی تمرکز یافته در نظر گرفته شده است ولی در بخش‌هایی از مسیر آبراهه‌هایی نیز وجود دارند که آب‌های خارج شده از آنها می‌تواند به راه ارلان آسیب بزند. برخی از این آبراهه‌ها در شکل ۱۲ نشان داده شده اند.
